## **PENYATA JAWATANKUASA PILIHAN INFRASTRUKTUR, PENGANGKUTAN DAN KOMUNIKASI**

**INSIDEN LETUPAN GAS DI PUTRA HEIGHTS  
DR. 28 TAHUN 2025**

LAPORAN SIASATAN PUNCA KEJADIAN KEBOCORAN DAN  
KEBAKARAN TALIAN PAIP GAS DI PUTRA HEIGHTS, SUBANG JAYA  
JABATAN KESELAMATAN DAN KESIHATAN PEKERJAAN MALAYSIA

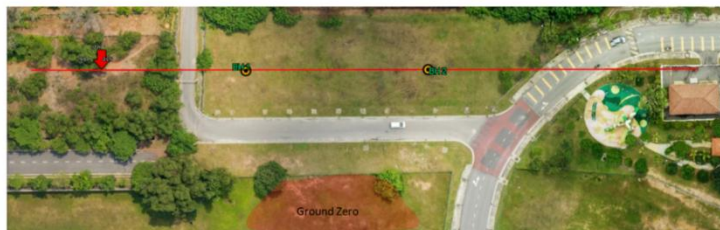
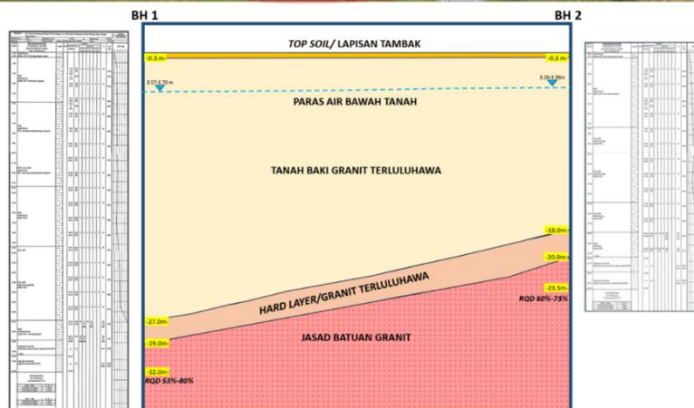
Keratan rentas profil geologi subpermukaan berdasarkan rekod lubang gerudi siasatan tanah (SI) pada Lot 91950, kira-kira 20 m dari Ground Zero.

- Permukaan hingga kedalaman sekitar 0.3m dilapisi tanah tambakan yang kurang padat (SPT  $N < 10$ ).
- Pelapisan diikuti lapisan tanah baki granit terluluhawa padat-sangat padat (SPT  $N > 10$  hingga 50) hingga kedalaman 29m (BH1) dan kedalaman 20m (BH2).
- Batuan dasar granit (rock head) dijumpai selepas lapisan tanah padat.
- Paras air tanah (water table) direkodkan pada kedalaman 3.2m hingga 3.7m dari paras tanah (semasa kerja-kerja penggerudian SI dijalankan).

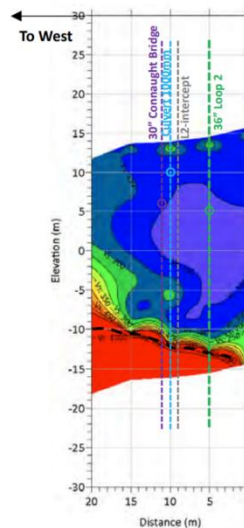
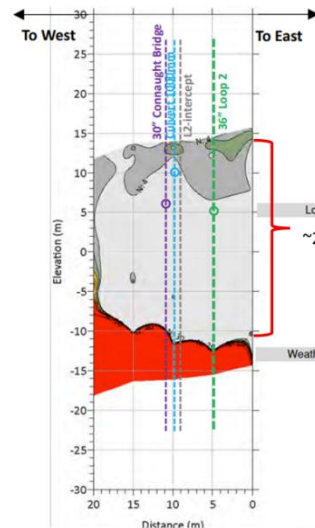
MASW L1:  
seismic velocity (m/s) &  
estimated SPT-N Value

Loose soil  $V_s < 150$  m/s  
~25m

Weathered granite  $V_s > 800$  m/s

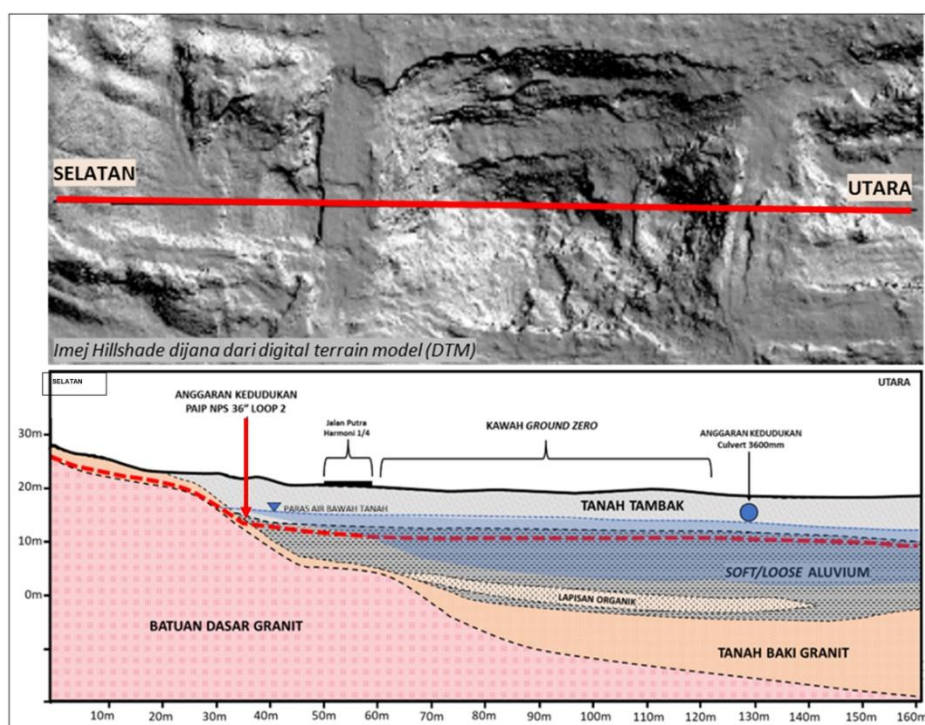
Keratan rentas dan profil geologi skematik sub-permukaan serta kedudukan paip NPS 36" LOOP 2 sebelum kejadian. (Orientasi Selatan-Utara dan pandangan arah Barat)

- Berdasarkan perbandingan keadaan semasa dan rekod keadaan tapak asal (*as-built ground level*) menunjukkan terdapat pertambahan lapisan tanah tambakan sehingga ketebalan 4.0m turut menambah bebanan di bahagian atas jajaran paip berkenaan. Persekitaran lapisan bawah permukaan yang lembut/longgar dan tepu air tersebut berterusan menerima tekanan dan meningkatkan risiko berlaku pemendapan tanah (*ground settlement*).

- Keadaan ini telah menyebabkan berlaku perubahan sokongan dan mengurangkan keupayaan tampungan (*bearing capacity*) di sekitar pendasaran saluran paip gas PGB. Peningkatan tekanan dari luar secara berterusan tersebut turut memberi tekanan ketara kepada saluran paip yang terkesan pada bahagian kimpalan (relatif lebih lemah) seterusnya menyebabkan berlaku keretakan serta kebocoran.

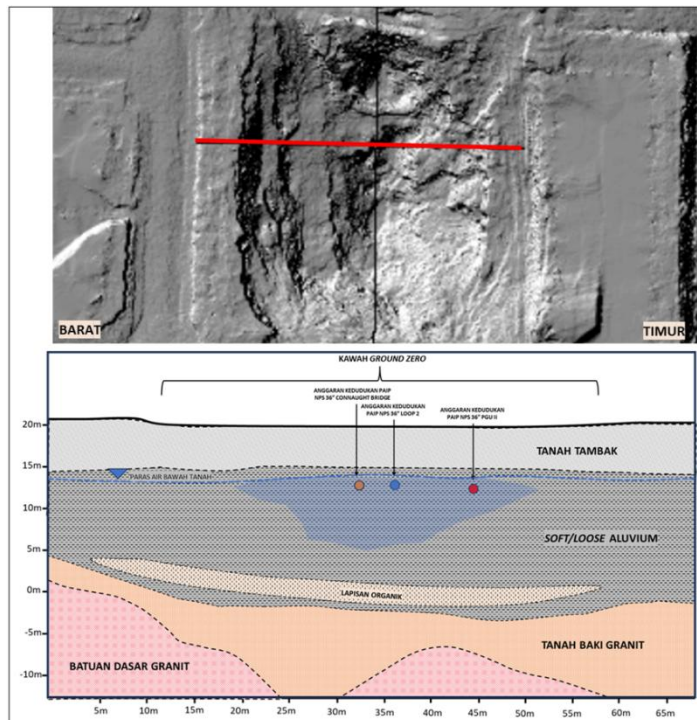
Keratan rentas dan profil geologi skematik sub-permukaan serta kedudukan paip NPS 36" LOOP 2 sebelum kejadian. (arah Barat-Timur dan pandangan arah Utara)

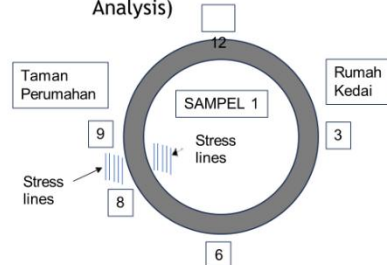
Ujian Patah (Fracture Analysis)

1. Garisan Tekanan (**bb**) yang diperhatikan pada permukaan paip, merupakan petunjuk jelas kepada akibat beban berterusan dalam tanah.
2. Secara keseluruhan kesan patah pada kimpalan dalam bentuk tarikan. Beban berterusan (**bb**) dikenal pasti sebagai faktor penyumbang utama kegagalan

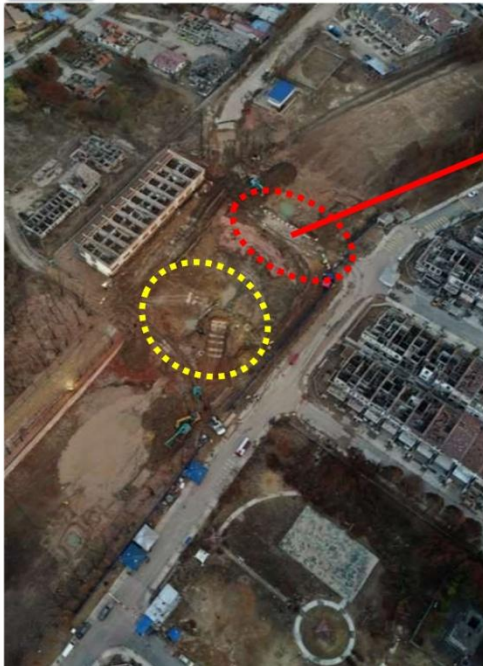
### SIASATAN TEMPAT KEJADIAN DI PAIP KUMBAHAN

- KEADAAN PAIP FIZIKAL GAS PETRONAS BERADA DI KEDUDUKAN ASAL DI KEDALAMAN 5.6 METER DARI PARAS JALAN DAN TIDAK TERKESAN DENGAN SEBARANG GANGGUAN.
- JARAK PAIP PETRONAS ADALAH 3.5 METER DARI PAIP KUMBAHAN
