## **PENYATA JAWATANKUASA PILIHAN INFRASTRUKTUR, PENGANGKUTAN DAN KOMUNIKASI**

**INSIDEN LETUPAN GAS DI PUTRA HEIGHTS  
DR. 28 TAHUN 2025**

LAPORAN SIASATAN PUNCA KEJADIAN KEBOCORAN DAN  
KEBAKARAN TALIAN PAIP GAS DI PUTRA HEIGHTS, SUBANG JAYA  
JABATAN KESELAMATAN DAN KESIHATAN PEKERJAAN MALAYSIA

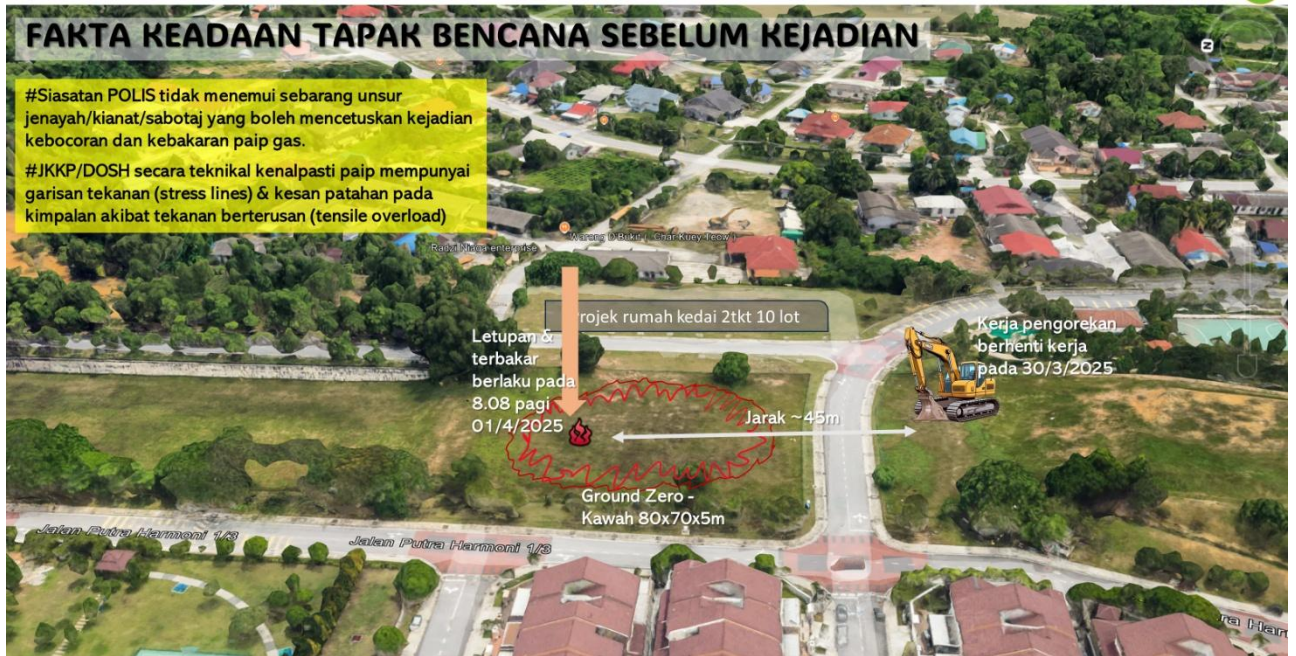
## FAKTA KEADAAN TAPAK BENCANA SEBELUM KEJADIAN

#Siasatan POLIS tidak menemui sebarang unsur jenayah/kianat/sabotaj yang boleh mencetuskan kejadian kebocoran dan kebakaran paip gas.

#JKKP/DOSH secara teknikal kenalpasti paip mempunyai garisan tekanan (stress lines) & kesan patahan pada kimpalan akibat tekanan berterusan (tensile overload)

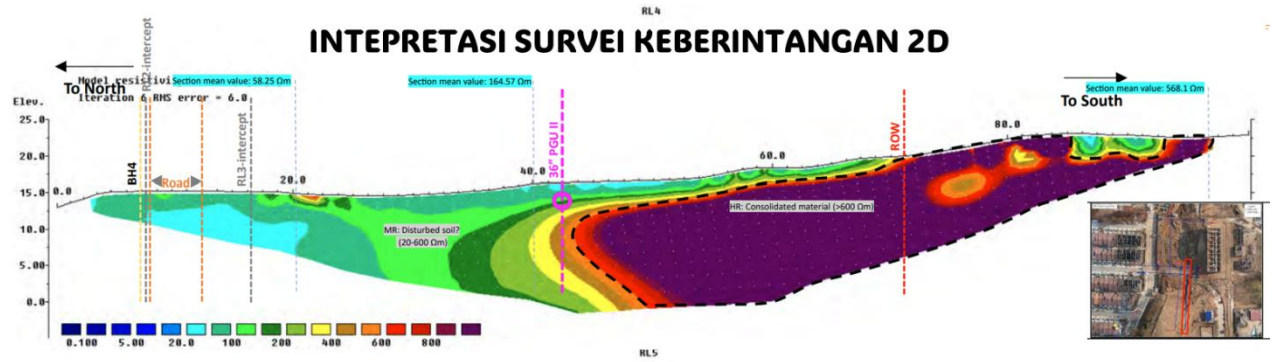
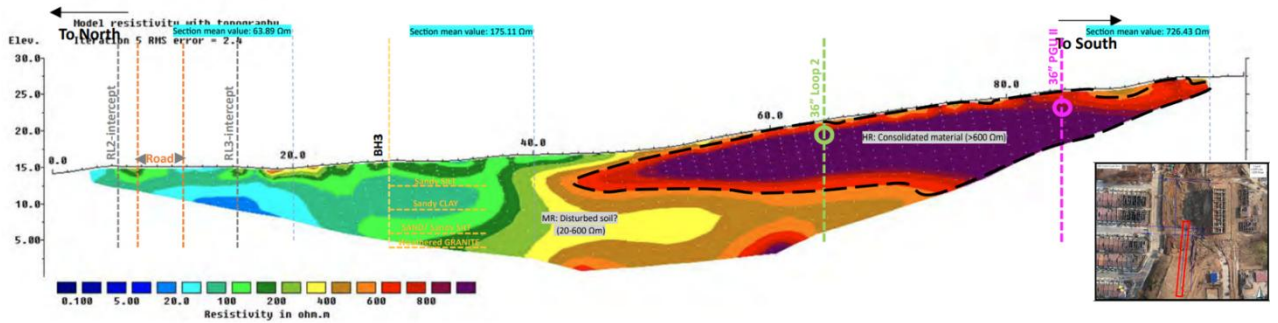
## INTEPRETASI SURVEI KEBERINTANGAN 2D

- Jajaran paip terletak dalam zon halaju seismik rendah kurang dari 150m/s bersamaan nilai SPT bawah 4 ( $N < 4$ ) ditafsir sebagai zon *loose soil*.
- Zon *loose soil* dan tepu air ini berkedudukan pada kedalaman 15m hingga -12m di bawah permukaan tanah (ketebalan sehingga 27m).
- Zon *loose soil* dan tepu air berkenaan didapati berbentuk kekanta (*lenses*) yang tebal di bahagian tengah dan semakin menipis ke arah timur-barat.

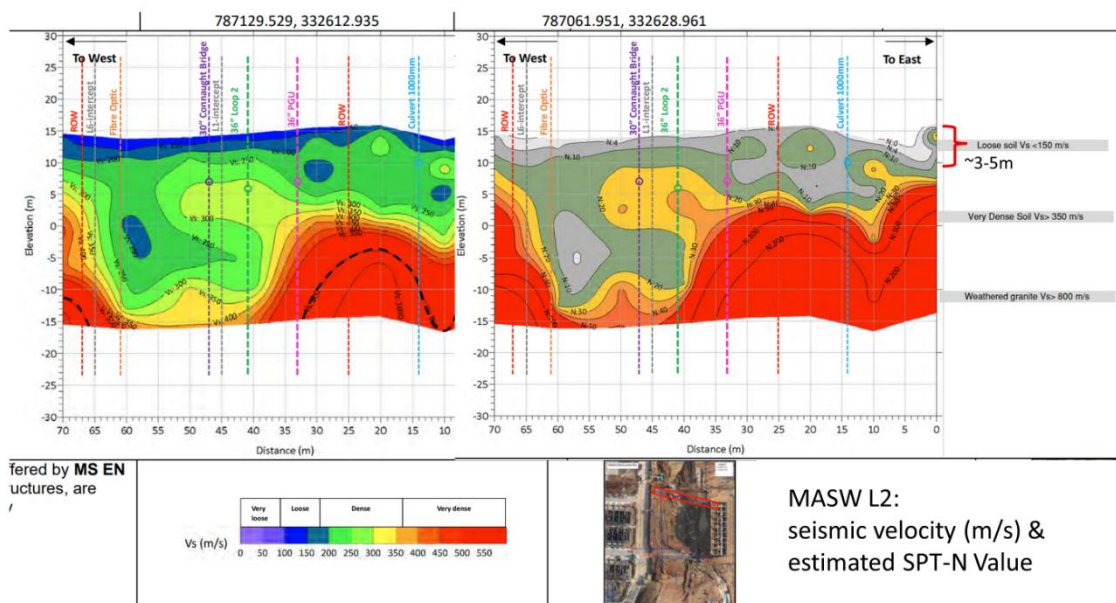
# INTEPRETASI SURVEI MASW

Loose soil  $V_s < 150$  m/s  
~25m

Weathered granite  $V_s > 800$  m/s

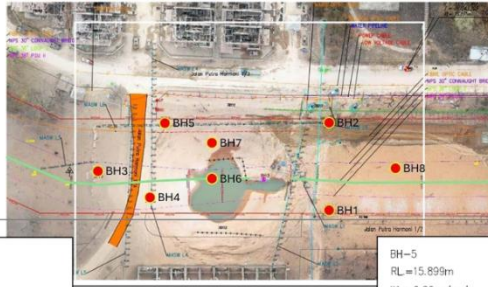
# KORELASI BOREHOLE SIASATAN TAPAK

Keratan rentas profil geologi subpermukaan berdasarkan rekod lubang gerudi siasatan tanah (SI) pada Lot 91950, kira-kira 20 m dari Ground Zero.

- Permukaan hingga kedalaman sekitar 0.3m dilapisi tanah tambakan yang kurang padat (SPT  $N < 10$ ).
- Pelapisan diikuti lapisan tanah baki granit terluluhawa padat-sangat padat (SPT  $N > 10$  hingga 50) hingga kedalaman 29m (BH1) dan kedalaman 20m (BH2).
- Batuan dasar granit (rock head) dijumpai selepas lapisan tanah padat.
- Paras air tanah (water table) direkodkan pada kedalaman 3.2m hingga 3.7m dari paras tanah (semasa kerja-kerja penggerudian SI dijalankan).

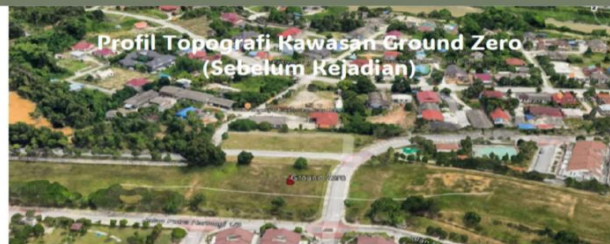
Profil Topografi Kawasan Ground Zero  
(Sebelum Kejadian)

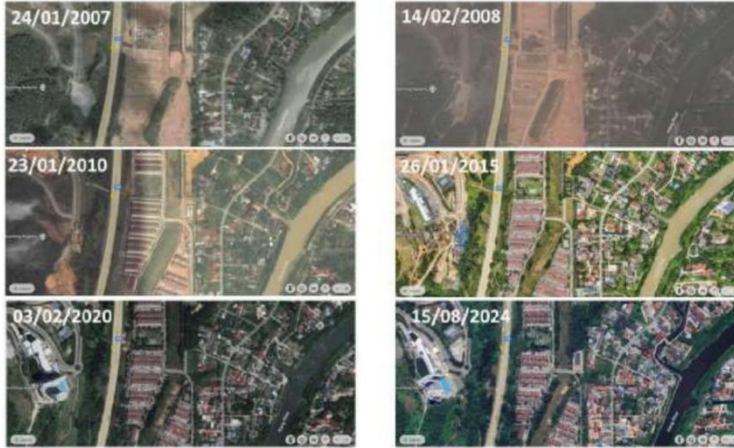
Gambar Satelit Google Earth  
Menunjukkan Perubahan  
Pembangunan di Sekitar  
Ground Zero

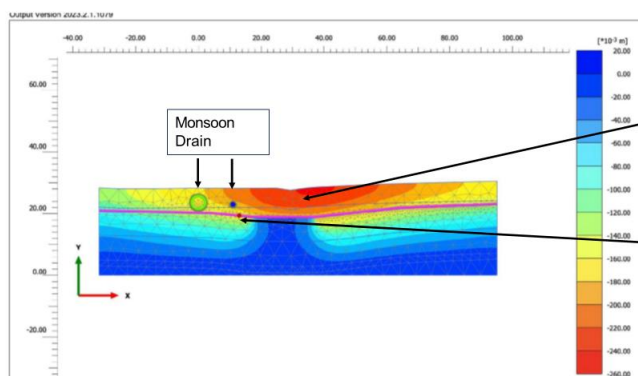
Analisis Plaxis  
(Software)

Berlaku mendapan tanah

Secara keseluruhan kesan patah pada kimpalan adalah dalam bentuk tarikan berdasarkan ujian fraktografi, ujian metalografi, ujian kekerasan dan tegangan serta analisis pemodelan struktur tanah menggunakan Plaxis 2D, telah berlaku pemendapan tanah sehingga 24.3 cm dan berlaku pergerakan paip gas sehingga 15.9 cm. Ini menjelaskan bahawa paip gas mengalami pergerakan ketara dalam tanah sebelum kegagalan akhir berlaku.

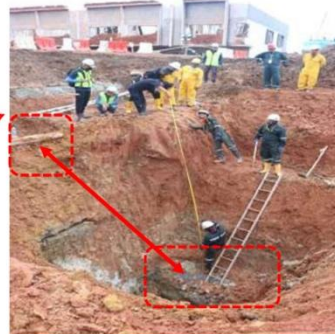
05/04/2025

- KEADAAN PAIP FIZIKAL GAS PETRONAS BERADA DI KEDUDUKAN ASAL DI KEDALAMAN 5.6 METER DARI PARAS JALAN DAN TIDAK TERKESAN DENGAN SEBARANG GANGGUAN.
- JARAK PAIP PETRONAS ADALAH 3.5 METER DARI PAIP KUMBAHAN
